# Požár výdejních lávek

ČEPRO, a.s. Loukov, 10. září 2018

## Sklad Loukov

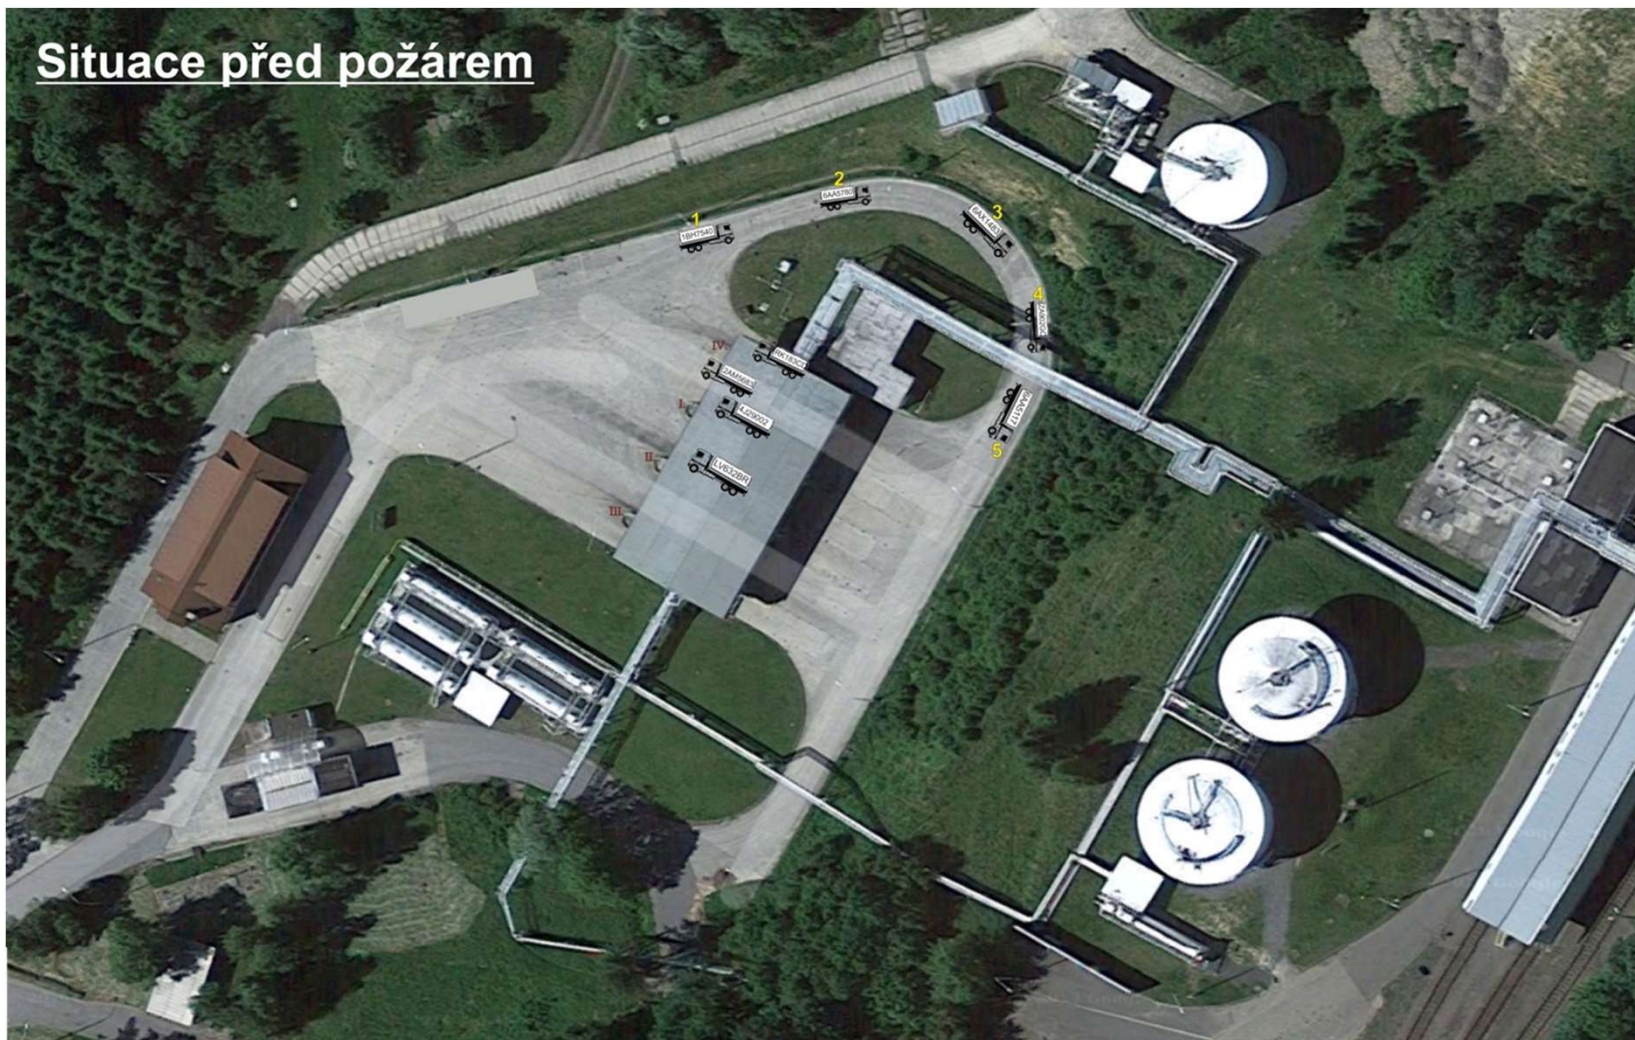
## Situace před požárem

- Místo: objekt č. 191 a č. 193 výdejní lávky, plnicí stopa č.1, vrchní plnění
- Plněný produkt: nafta motorová
- Vznik požáru – 10.9.2018 cca v 16:07 hod
- Pobíhající proces: plnění 4 AC, 5 AC ve vyčkávací zóně

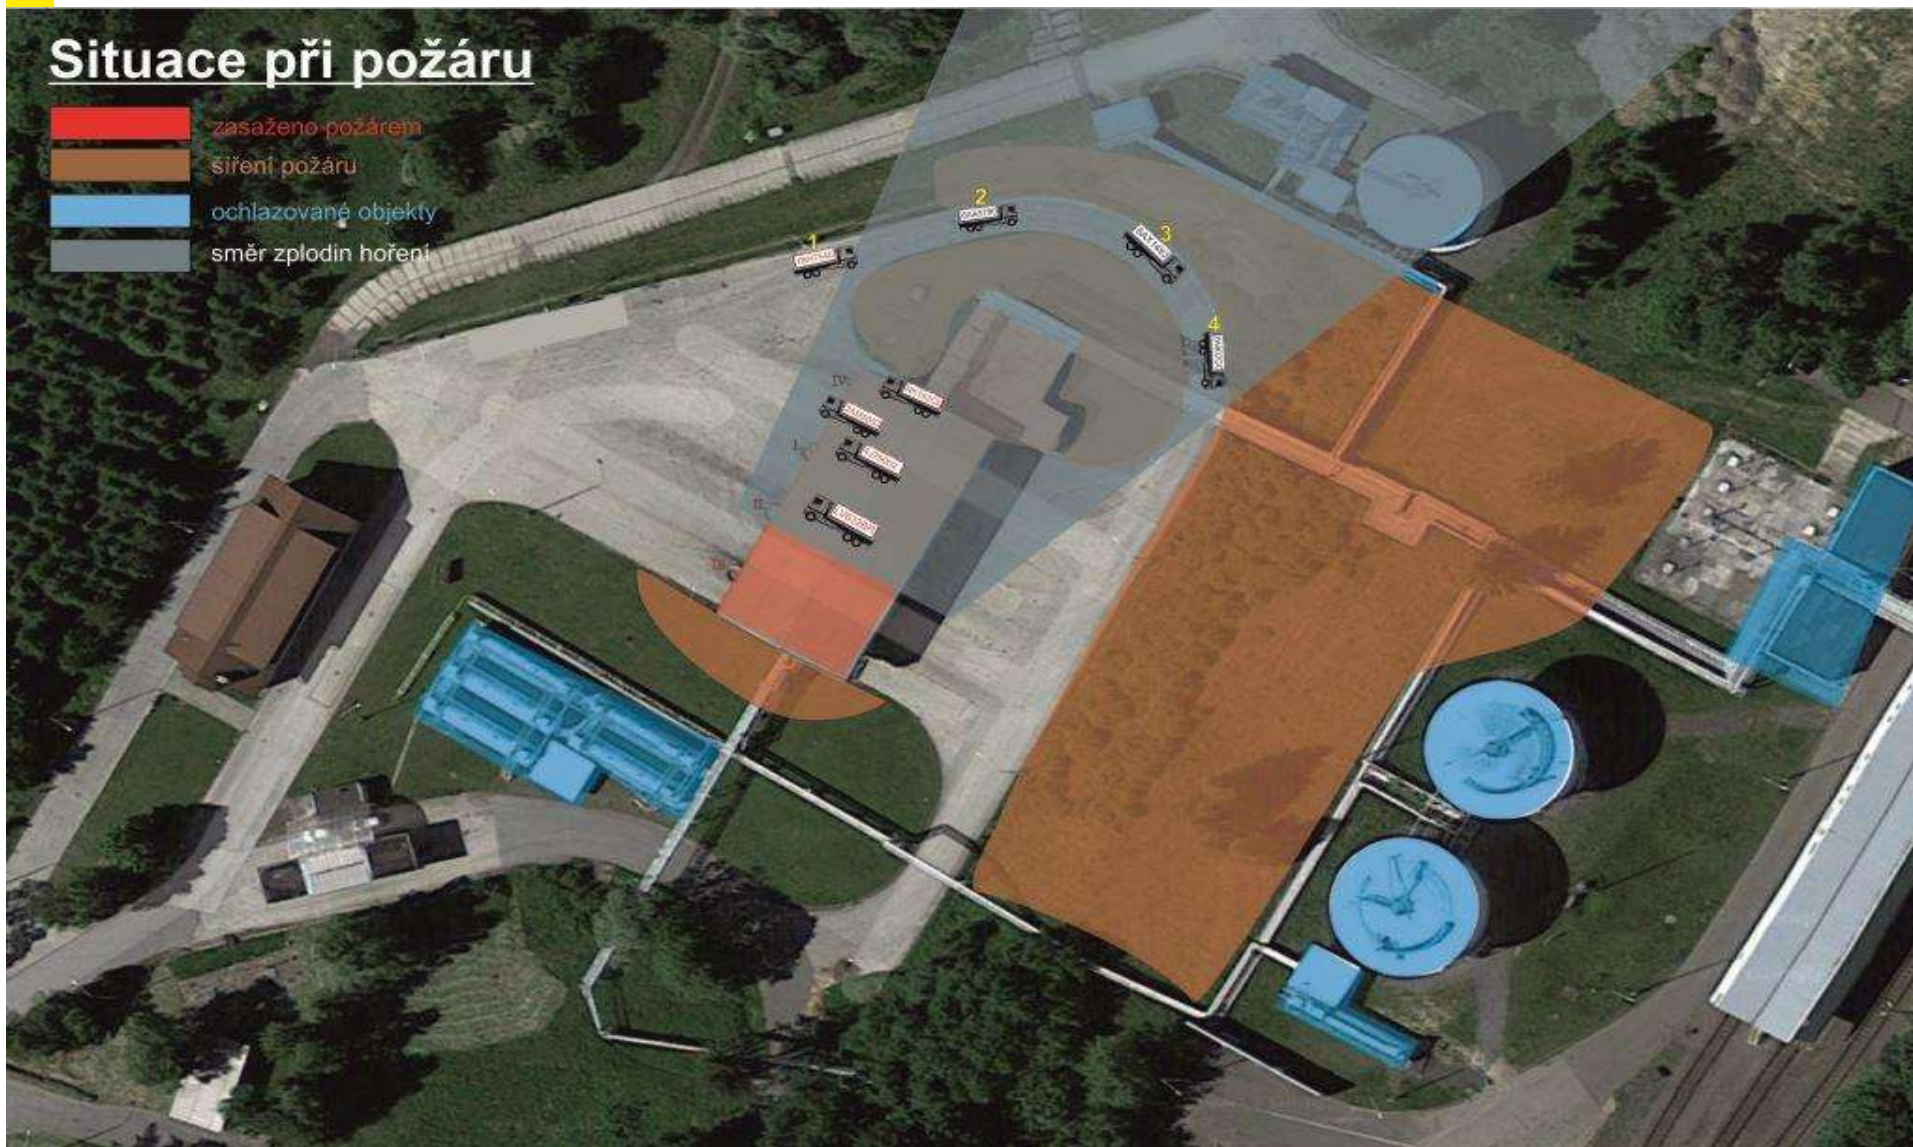
## Situace při požáru

1. Úložiště biopaliv - 5 nádrží s kapacitou každá 100m<sup>3</sup> bioethanolu
2. Nadzemní nádrže – 2 nádrže s kapacitou každá 1000m<sup>3</sup> MEŘO
3. Rekuperační jednotka s plynojemem s kapacitou 1000m<sup>3</sup> uhlovodíkových par
4. Stáčiště ŽC s kapacitou 900m<sup>3</sup>

zasaženo požárem
-

šíření požáru
-

ochlazované objekty
-

směr zplodin hoření

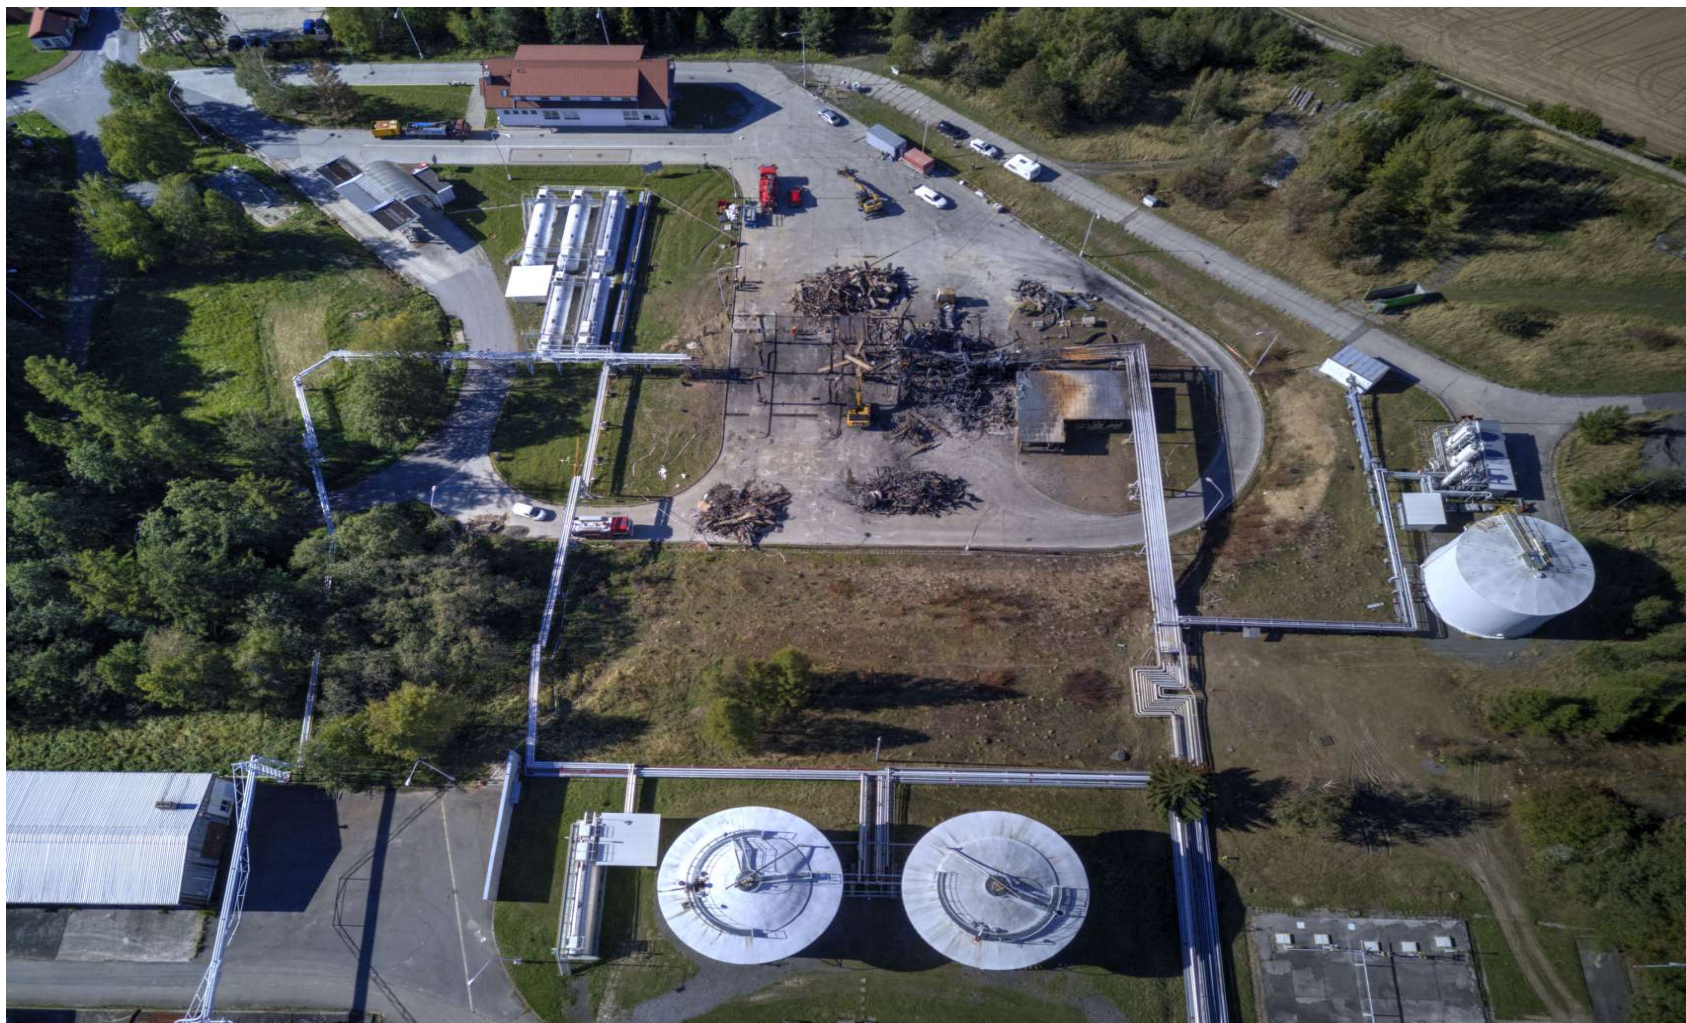
# Letecký snímek po požáru

- Zranění 1 osoby (řidič AC) – skok z cisterny – první pomoc
- Evakuace areálu – mimo nezbytný personál
- Požárem zničen objekt výdejních lávek a aditivace včetně související infrastruktury
- 4 AC – úplně zničené požárem
- 4 AC – poškozené požárem, z toho 3 evakuovány)
- 1 AC - nepoškozená

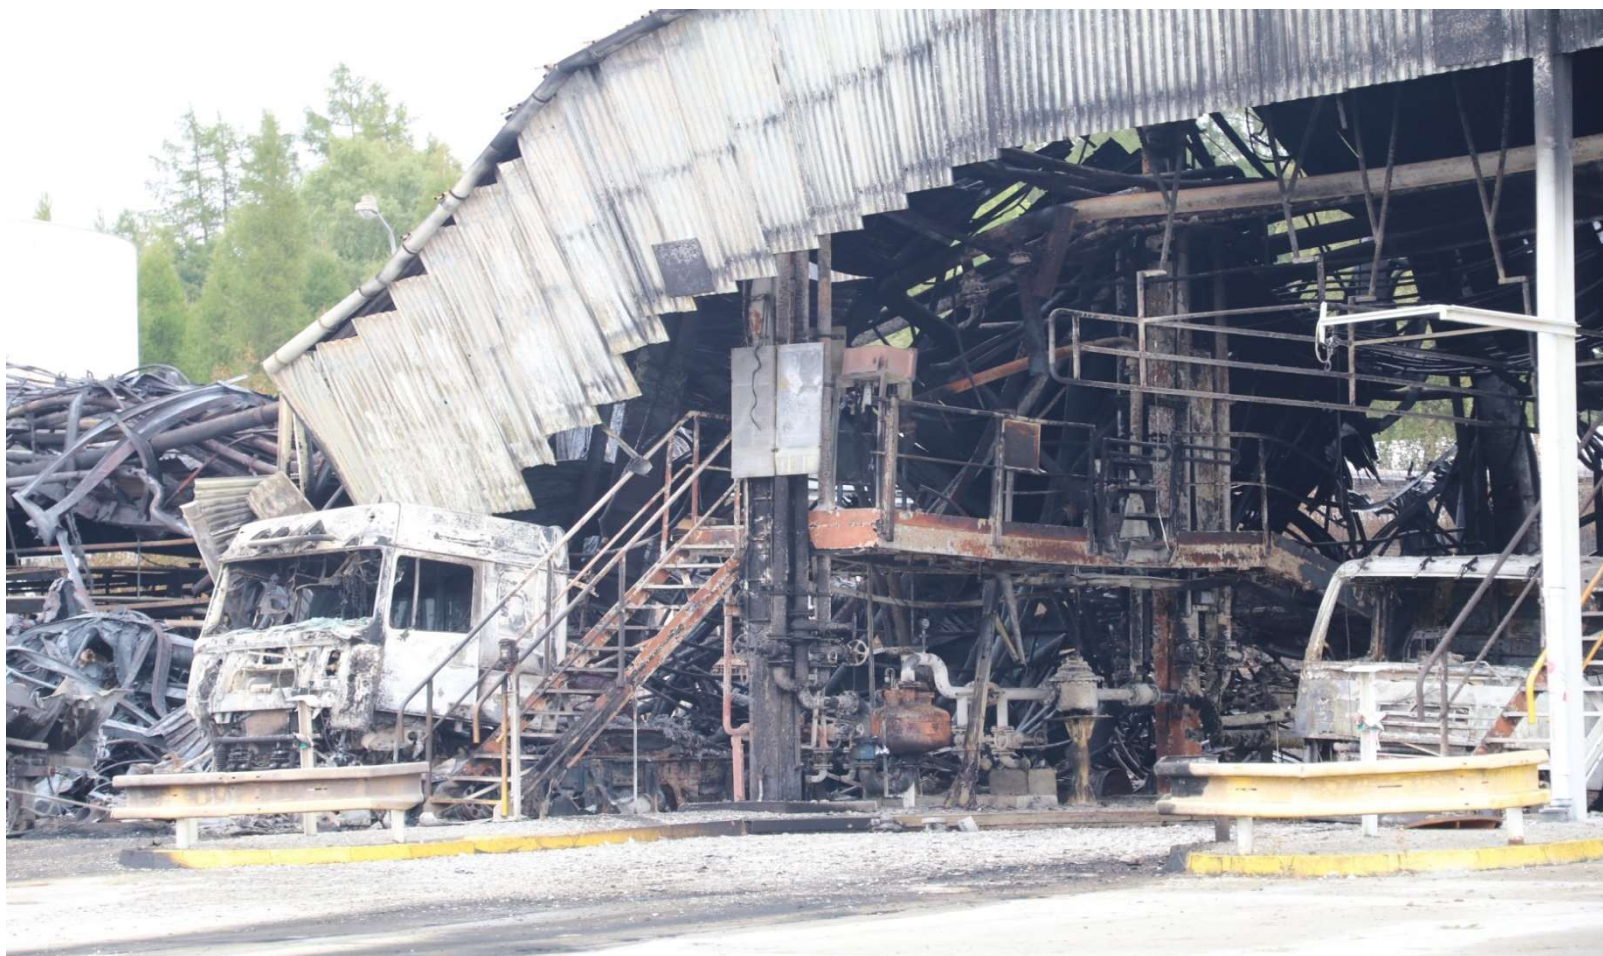
# Technologie po požáru

- Nejpravděpodobnější příčinou je výboj statické elektřiny uvnitř komory č.1 autocisterny způsobený na základě:
  - Nedodrženým pracovním postupem při plnění, nebo
  - Cizím předmětem v komoře autocisterny.
- Vyšetřováním byly vyloučeny příčiny:
  - Technická závada na autocisterně
  - Technická závada na technologii lávek
  - Úmyslné jednání a terorismus
  - Atmosférická elektřina
  - Zavinění třetích osob, které se neúčastnily plnění
  - Kouření nebo manipulace s otevřeným ohněm
  - Nevhodné použití jiného elektrického nebo neelektrického zařízení
