## Fotodokumentace ke zprávě č. Z\_2074

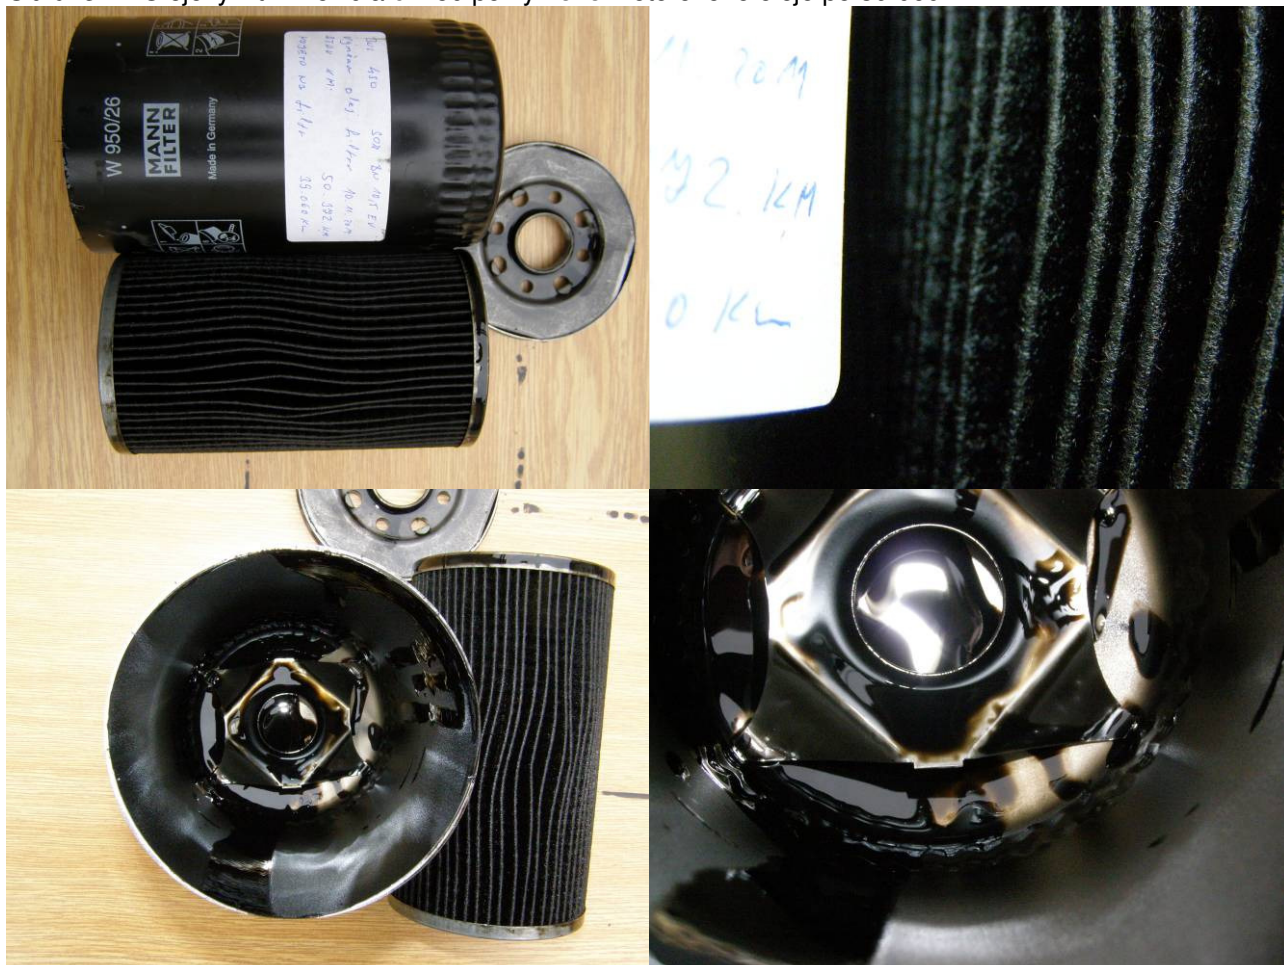
**Obrázek 7** Olejový filtr z vozidla č. 450 po výměně motorového oleje po 39 060 km

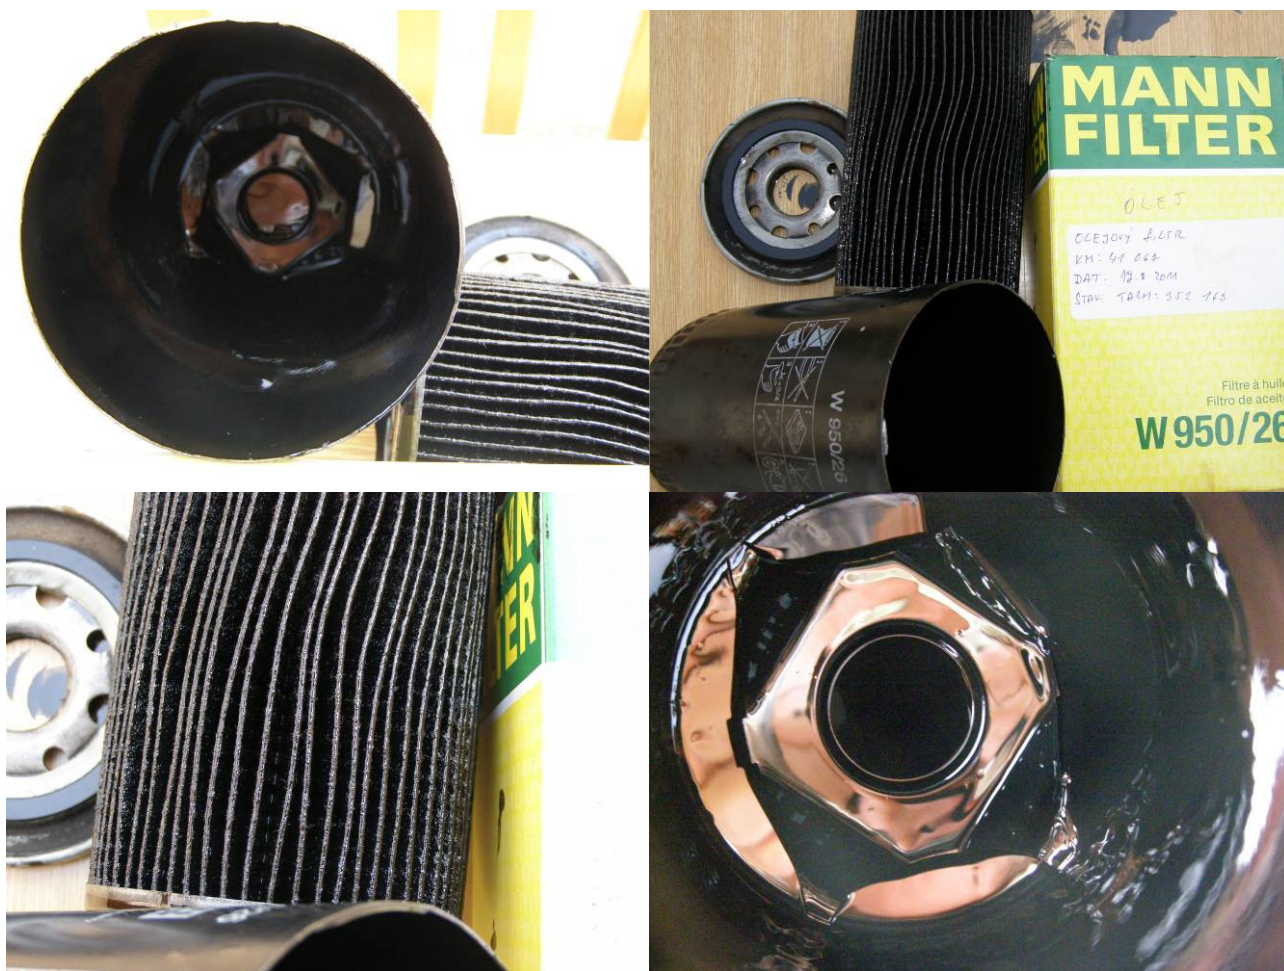
**Obrázek 8** Olejový filtr z vozidla č. 603 po výměně motorového oleje po 41 067 km

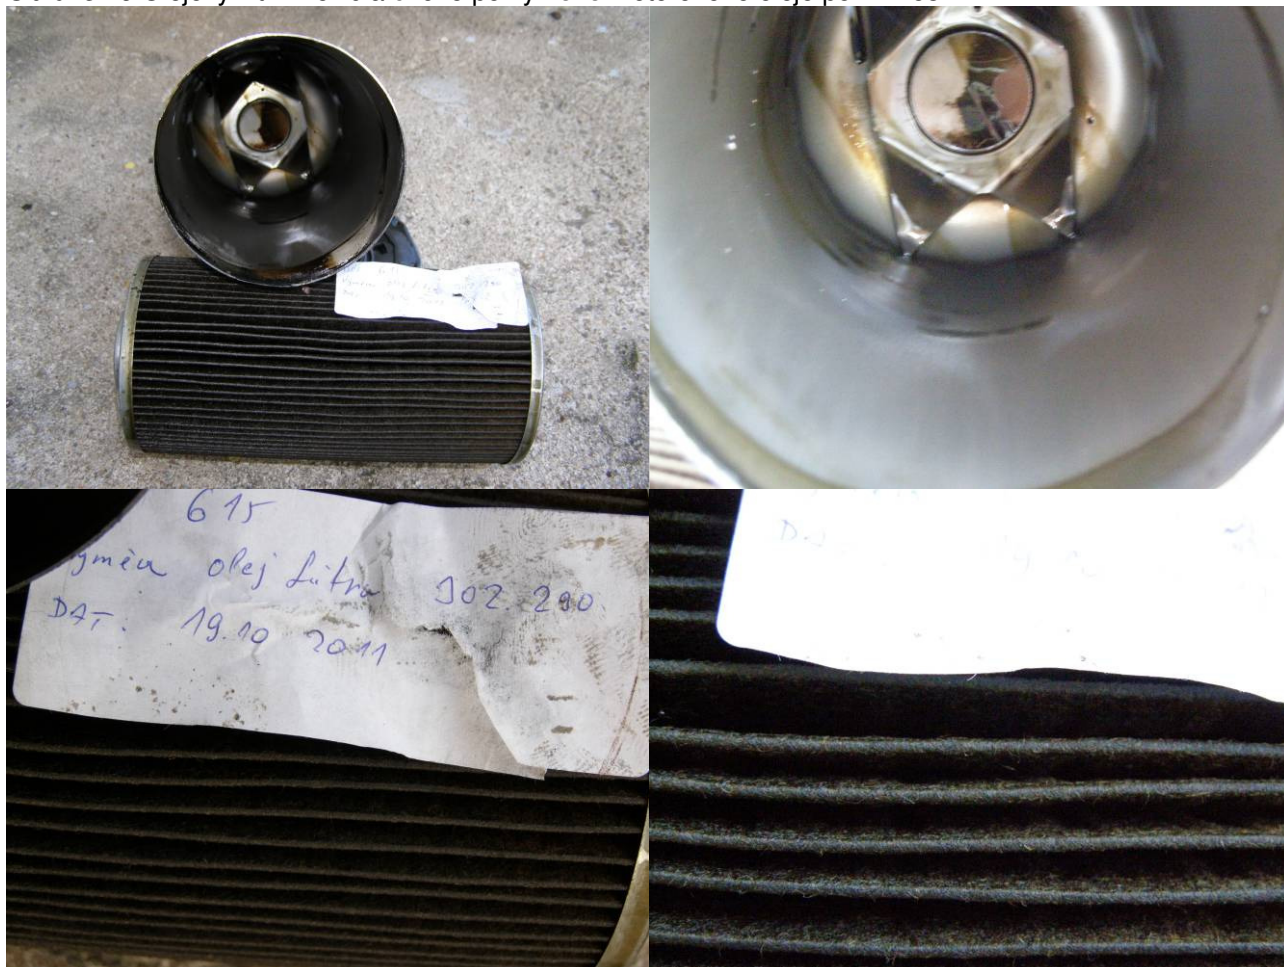
**Obrázek 9** Olejový filtr z vozidla č. 615 po výměně motorového oleje po 42 453 km

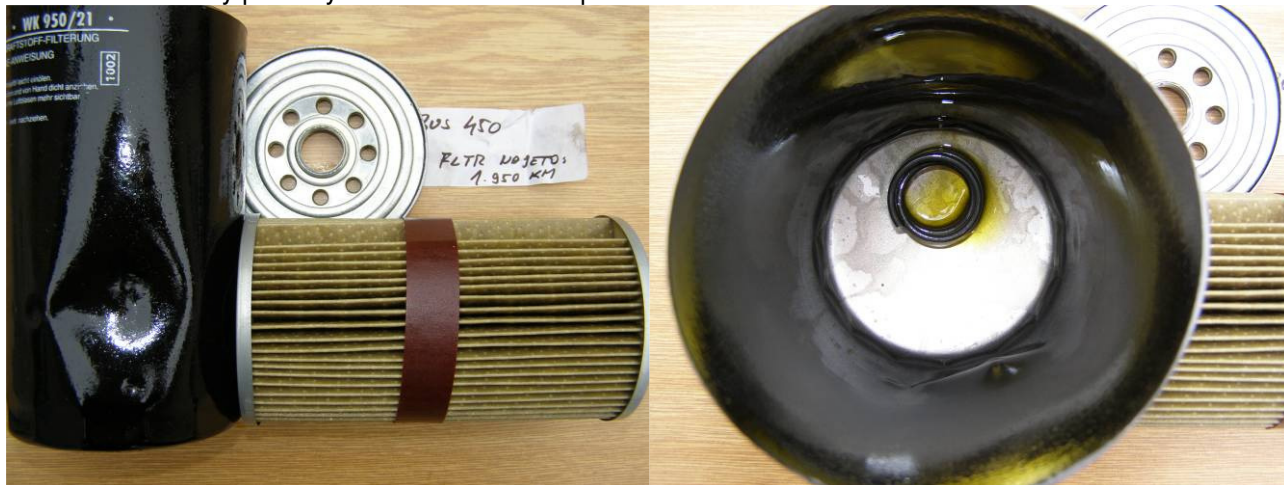
**Obrázek 10** Jemný palivový filtr z vozidla č. 450 po 1 950 km

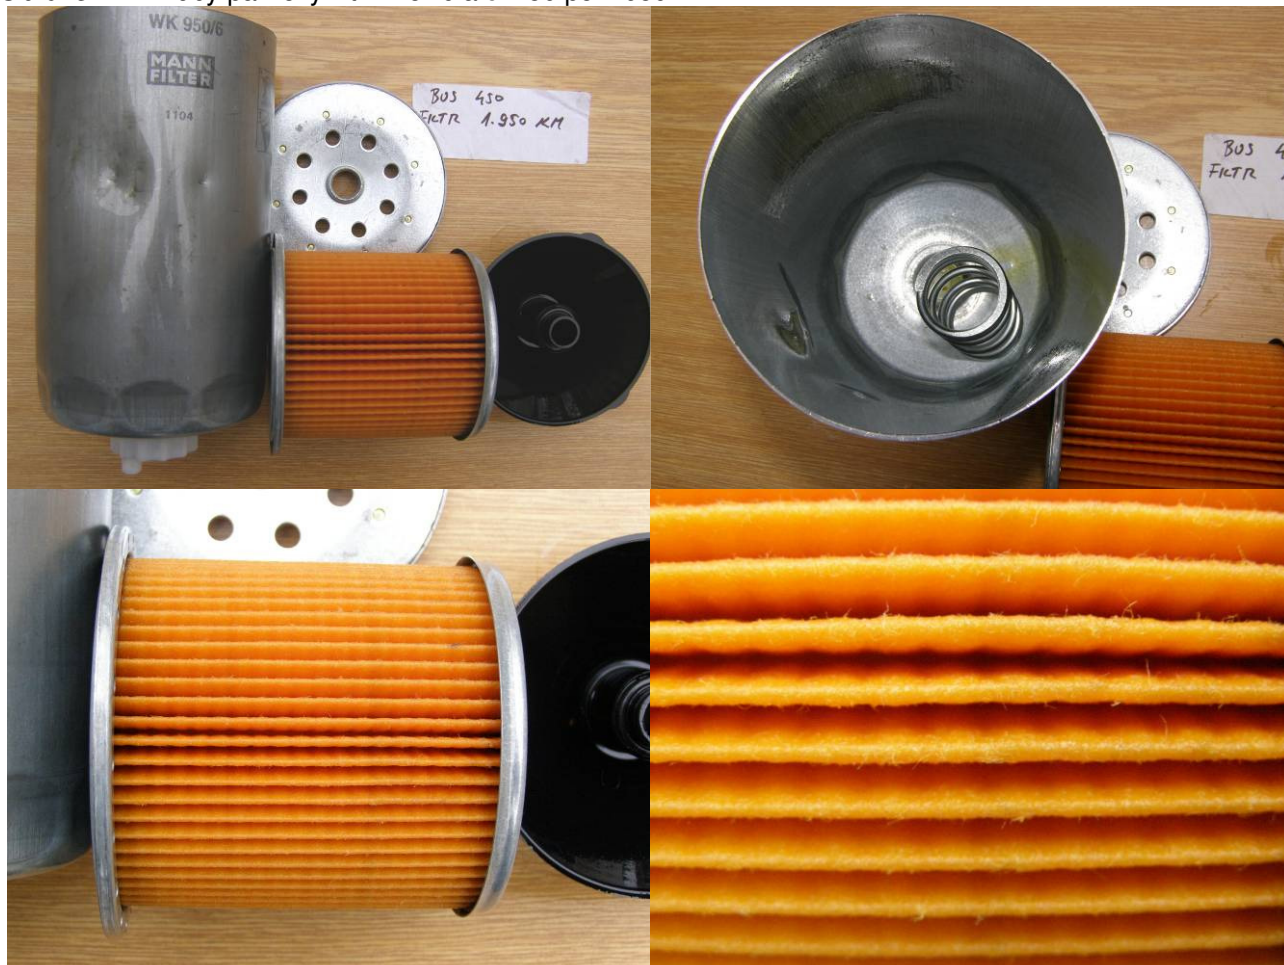
**Obrázek 11** Hrubý palivový filtr z vozidla č. 450 po 1 950 km

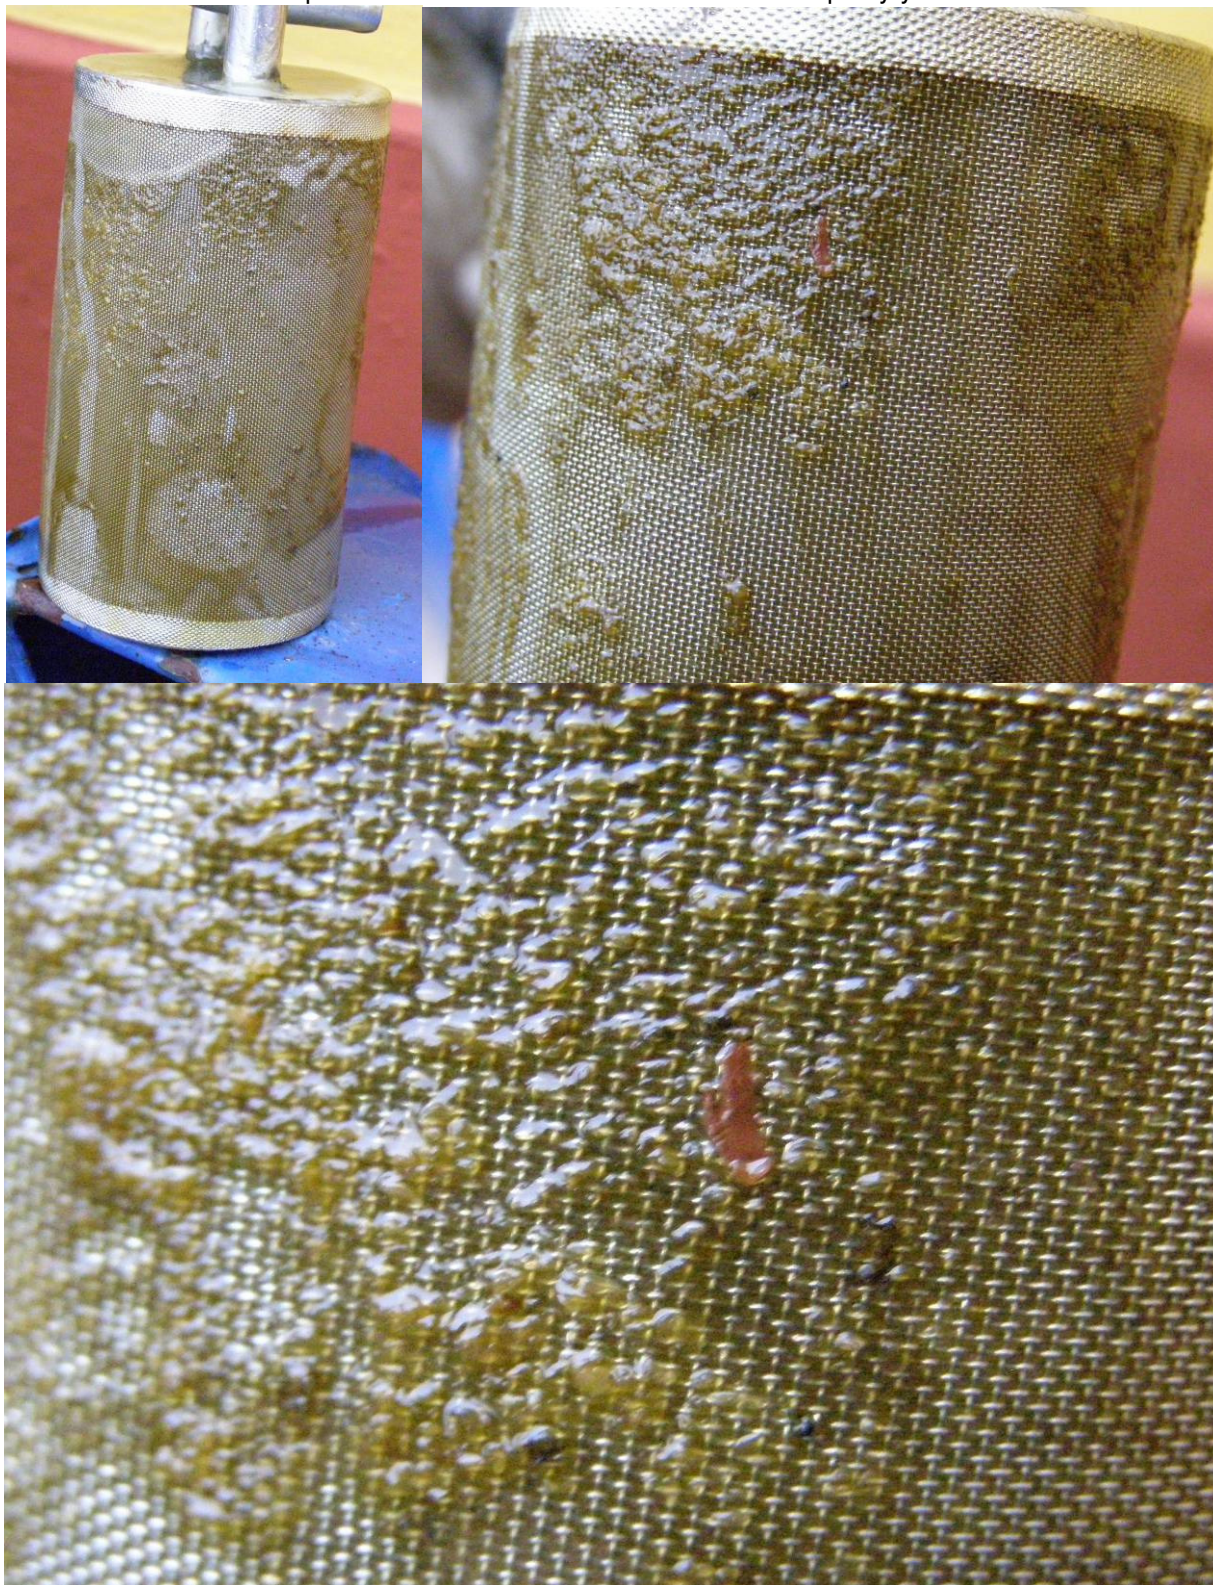
**Obrázek 13** Předfiltr na sání paliva v nádrži autobusu SOR SOR BN10.5 pokrytý usazeninami

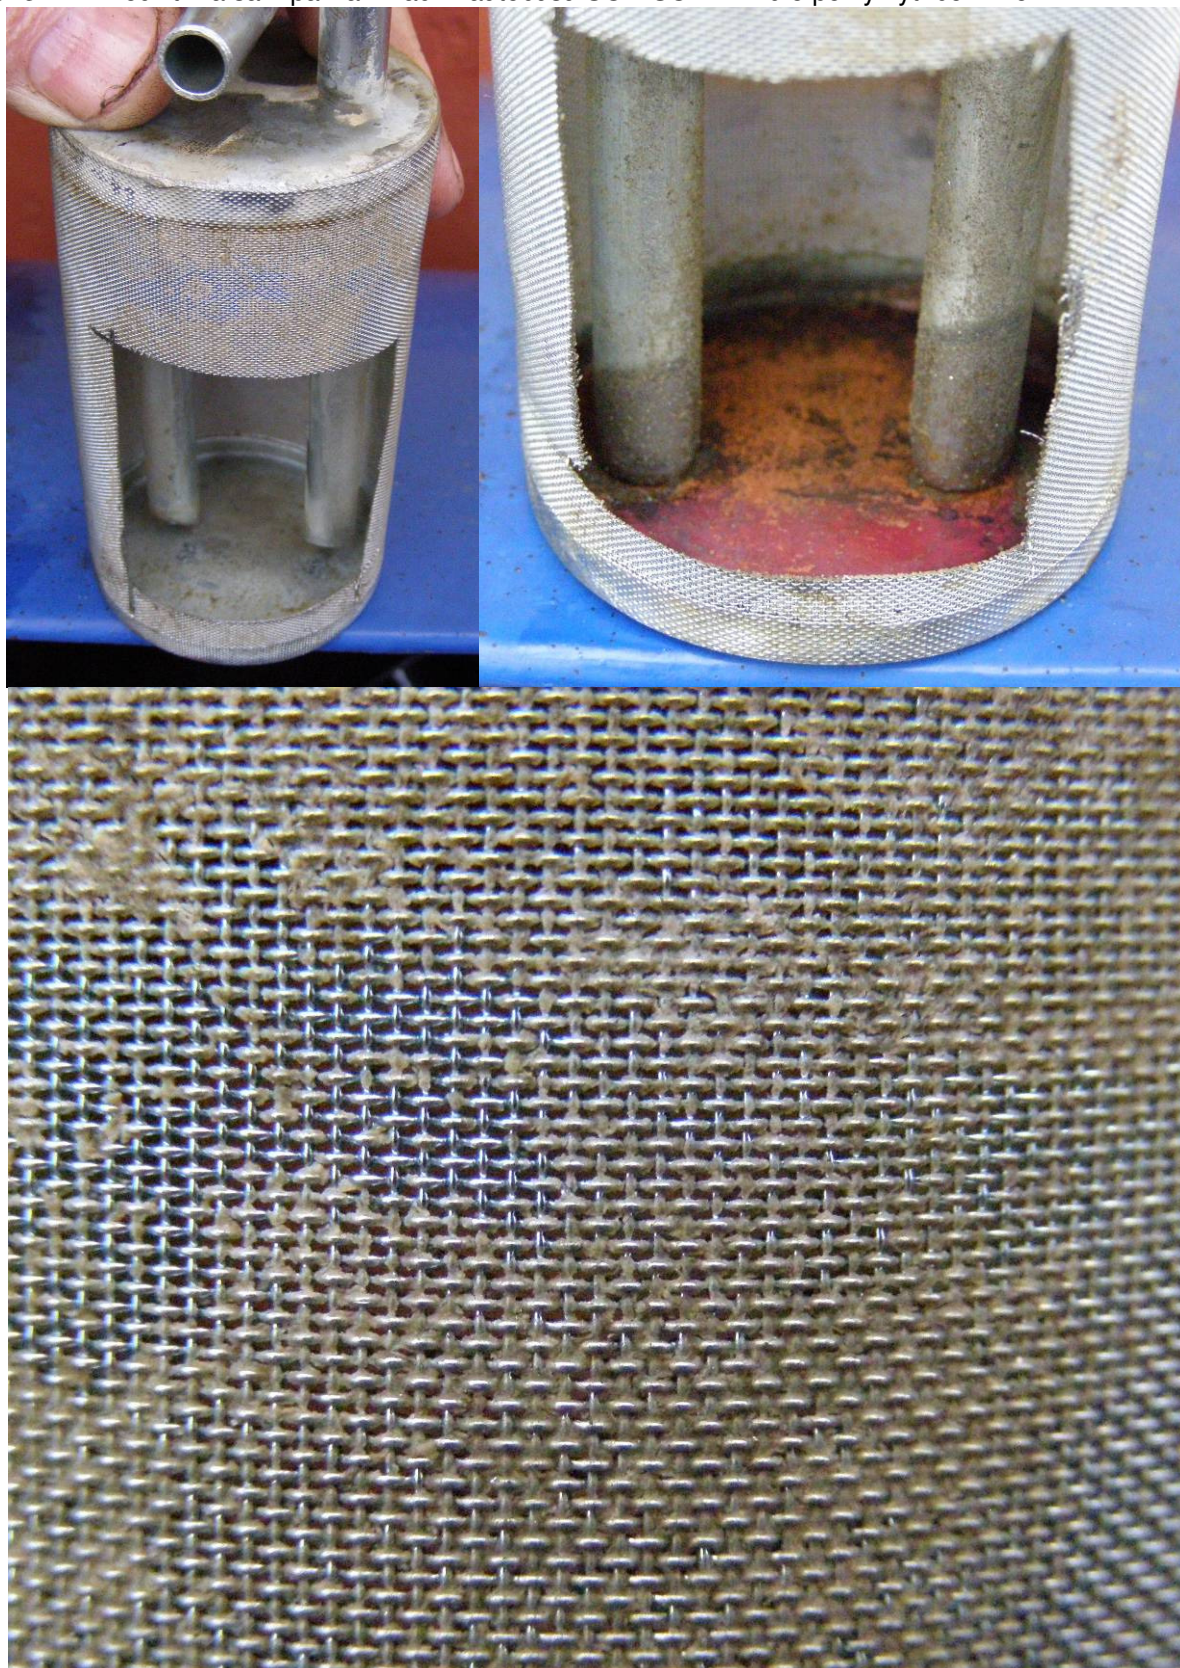
**Obrázek 14** Předfiltr na sání paliva v nádrži autobusu SOR SOR BN10.5 po vymytí benzínem

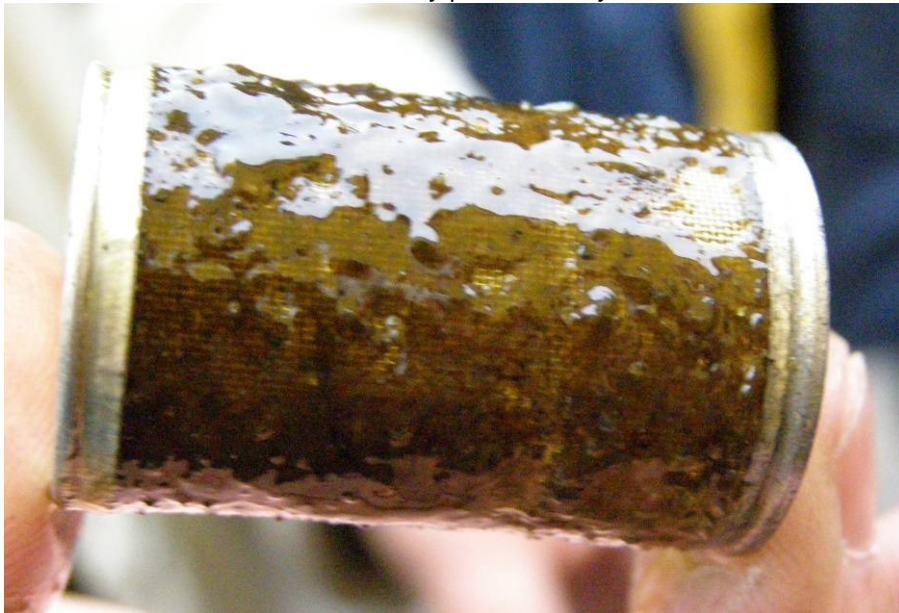
**Obrázek 15** Sítko z odlučovače vody palivového systému autobusu SOR SOR BN10.5 pokrytý usazeninami

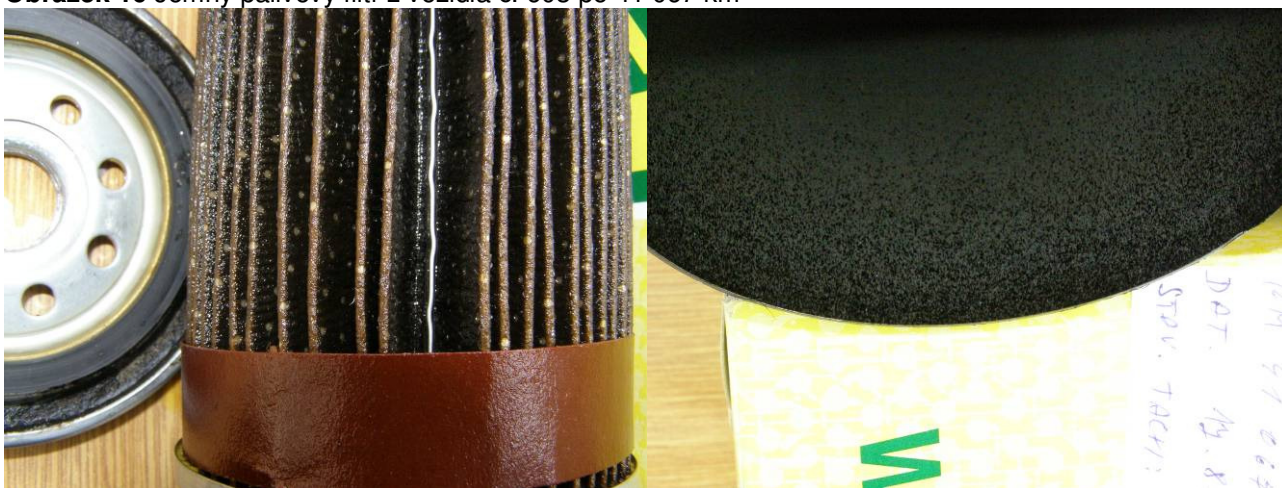
**Obrázek 16** Jemný palivový filtr z vozidla č. 603 po 41 067 km

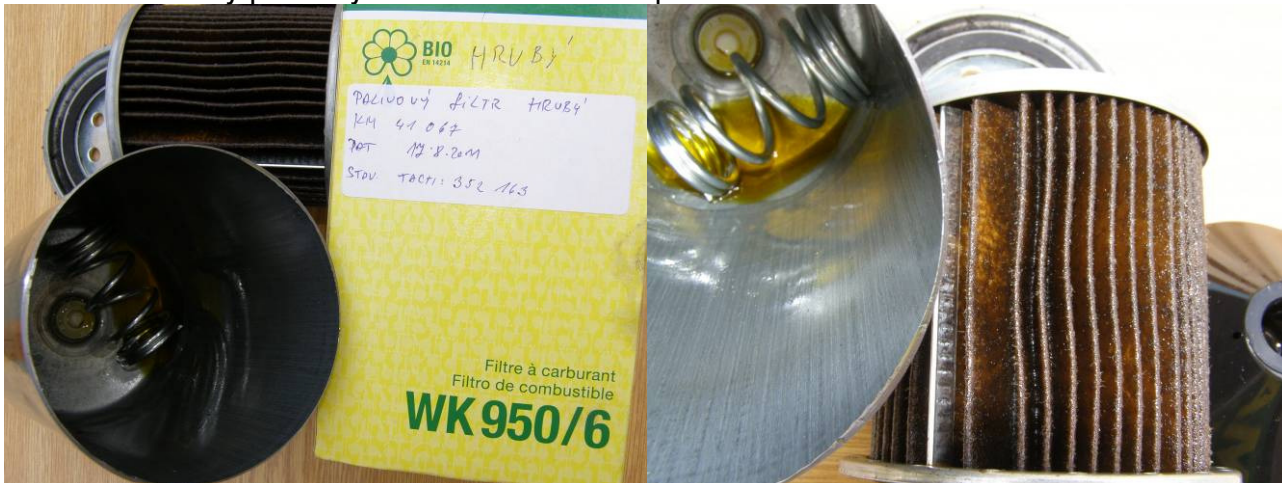
**Obrázek 17** Hrubý palivový filtr z vozidla č. 603 po 41 067 km

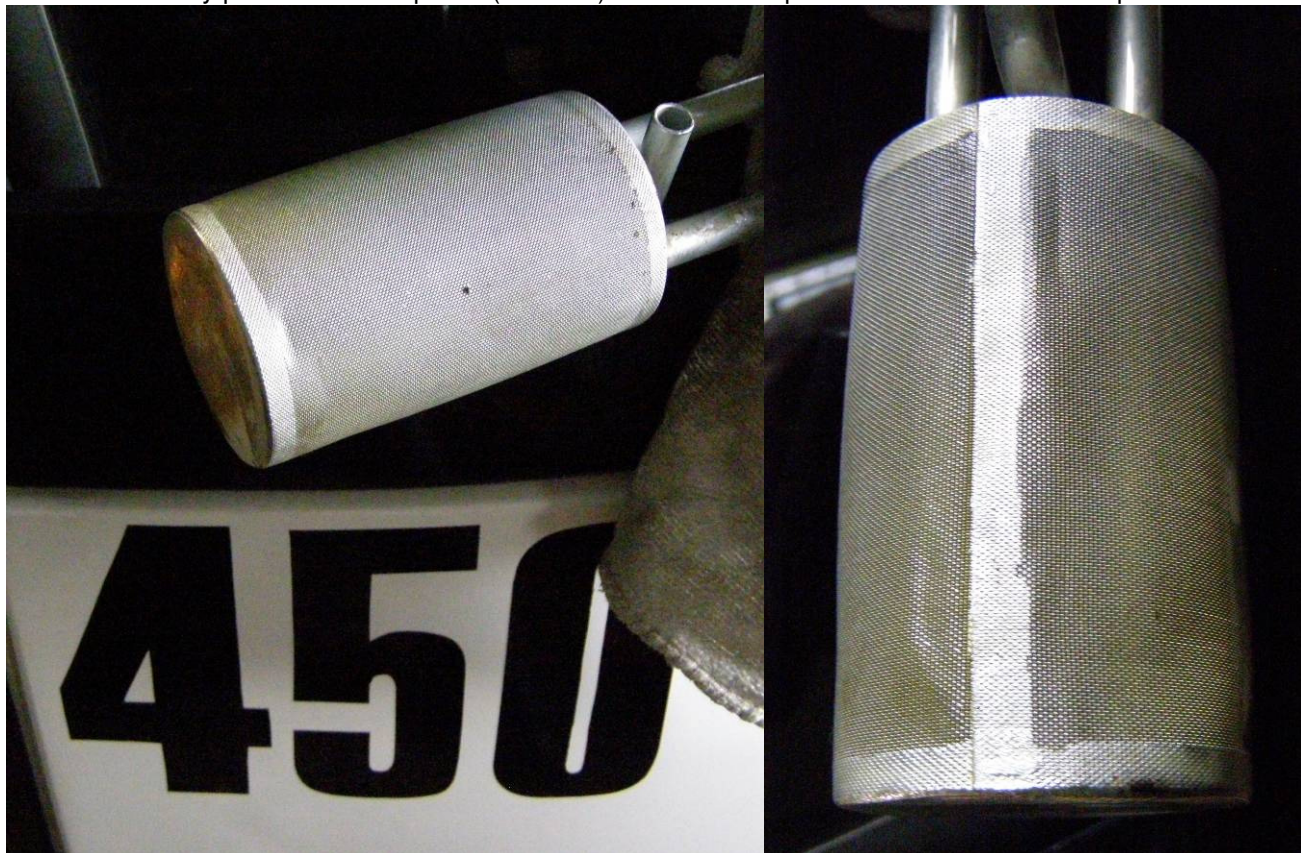
**Obrázek 18** Čistý předfiltr na sání paliva (sací koš) vozidla č. 450 po 4 měsících sledovaného provozu
