# Požár výdejních lávek

ČEPRO, a.s. Loukov, 10. září 2018

## Sklad Loukov

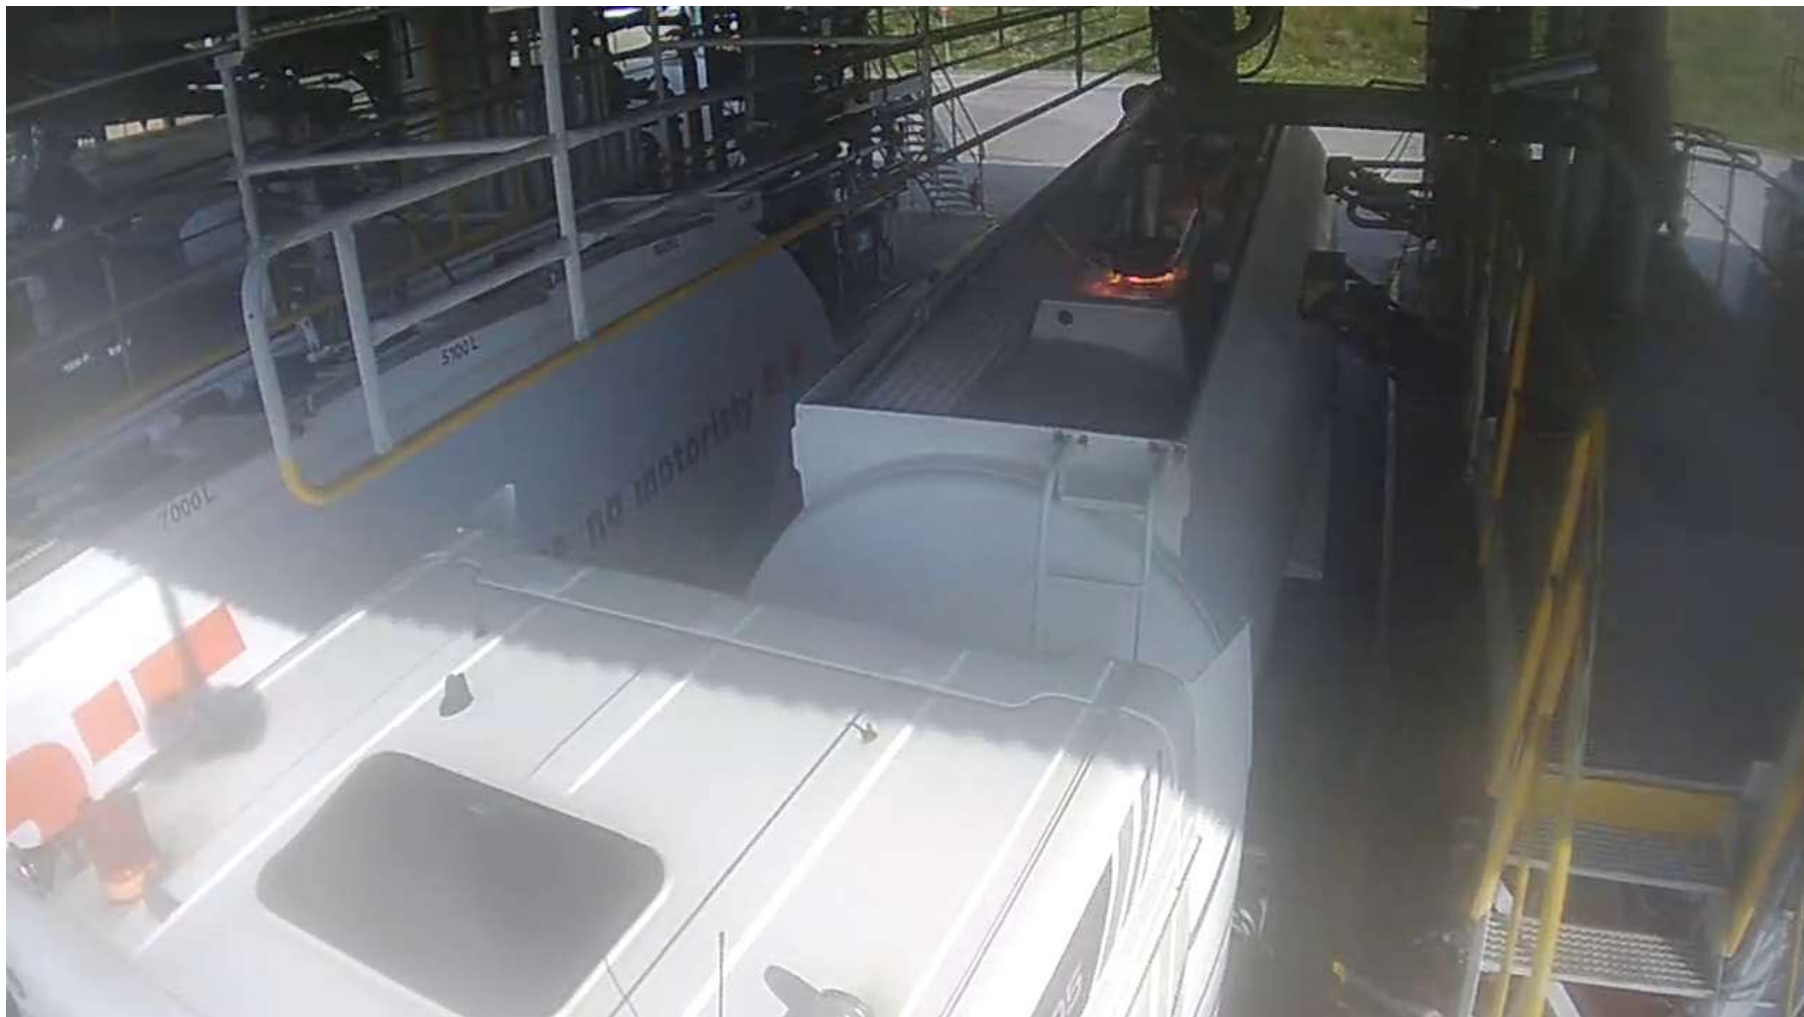
## Vznik události

- Místo: objekt č. 191 a č. 193 výdejní lávky, plnicí stopa č.1, vrchní plnění
- Plněný produkt: nafta motorová
- Vznik požáru – 10.9.2018 cca v 16:07 hod
- Pobíhající proces: plnění 4 AC, 5 AC ve vyčkávací zóně

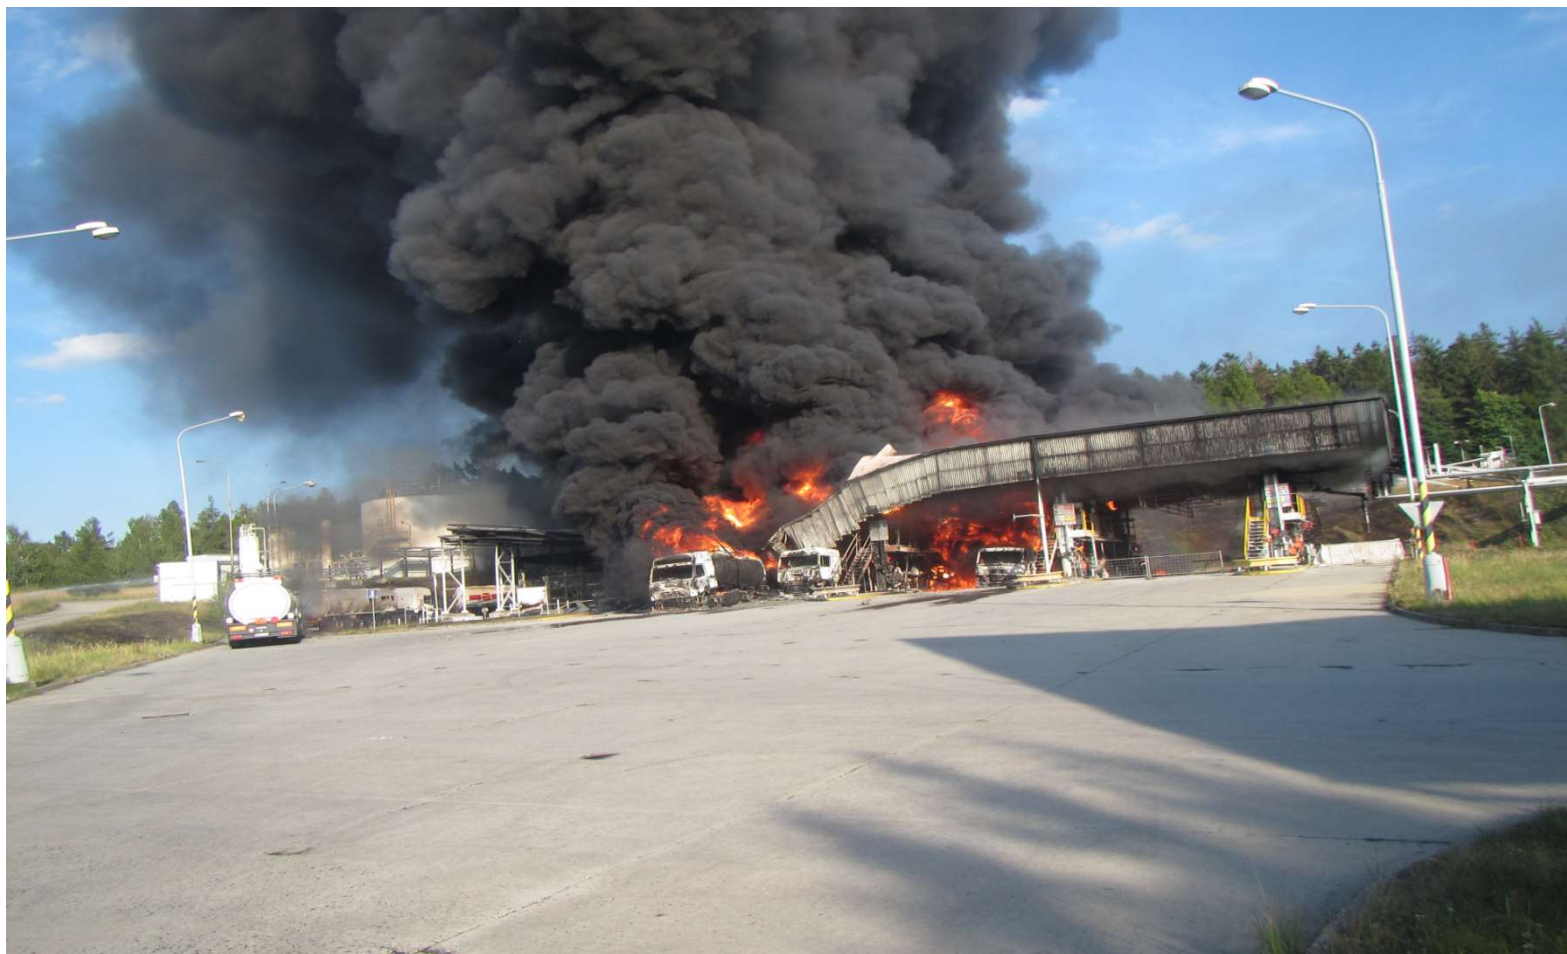
# Situace při požáru

- Zranění 1 osoby (řidič AC) – skok z cisterny – první pomoc
- Evakuace areálu – mimo nezbytný personál
- Požárem zničen objekt výdejních lávek a aditivace včetně související infrastruktury
- 4 AC – úplně zničené požárem
- 4 AC – poškozené požárem, z toho 3 evakuovány)
- 1 AC - nepoškozená

- Záchrana osoby (řidič AC) a poskytnutí první pomoci
- Evakuace osob a jedné AC
- Prvotní zásah na hořící objekt – neúspěšný – riziko výbuchu
- Uzavření přívodních armatur k objektu
- Ochrana okolních objektů – rekuperace, plynojem, stáčení železničních cisteren, sousední zásobníky s lihem a biopalivy
- Hašení travního porostu k zabránění šíření – sucho a silný vítr
- Zajištění zásobování vodou a pěnidlem, soustředění SaP
- Rozhodnutí ponechat vyhořet podstatnou část paliv
- Dohašení dílčích ohnisek požáru
- Zajištění místa a předání místa zásahu k likvidaci
